## PARLEMENTSGEBOUW van QUÉBEC – CANADA

De restauratiewerken van het Parlementsgebouw van Québec zijn begonnen op 5 oktober 2005, hetzij 110 jaren na de initiële plaatsing van de kroonlijst.

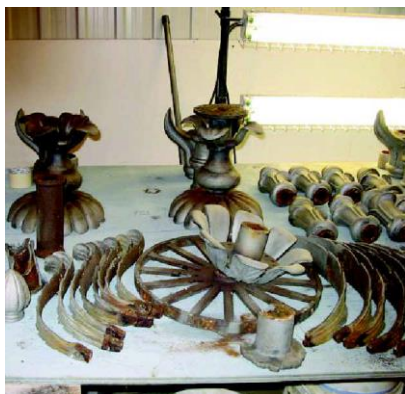
*D.m.v. beitsen van het oppervlak werd het mogelijk de aantasting van bepaalde elementen te bepalen.*

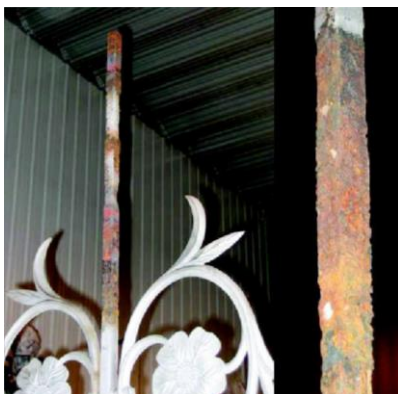
*Compositie die in hoge mate door corrosie is aangetast.*

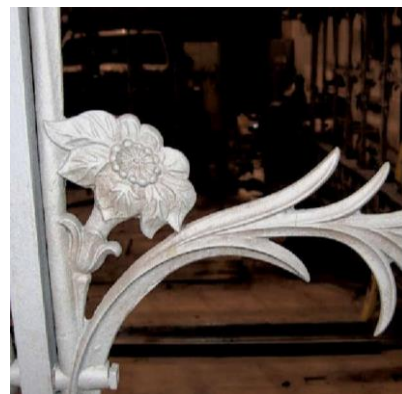
*Beitsen d.m.v. microglasschilfers*

Het stralen werd verder gezet d.m.v. stalen microballen om zo alle overblijvende roest te verwijderen, en meer specifiek roest in de gaten en de verborgen plekken.

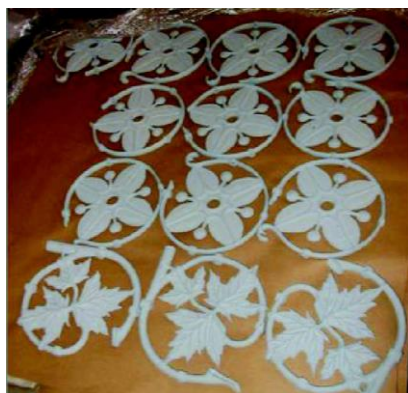
*Alle componenten werden met **ZINGA** beschermd.*

Nadien en met het ultieme doel een radicale stop aan corrosie toe te roepen, hebben alle componenten, nieuw en oud, een volle zinkcoating gekregen volgens het systeem van film galvanisatie **ZINGA**. Uiteindelijk werden er twee lagen Polyurethaan met hoge werking aangebracht om zo een langdurige bescherming te verzekeren voor het kunstvoorwerp.

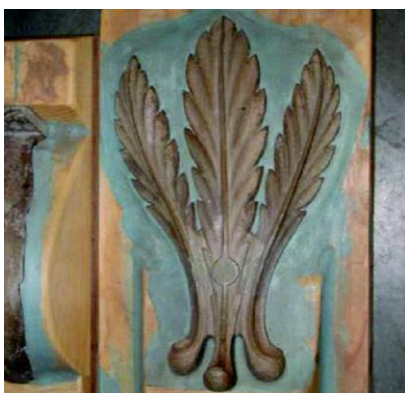
*Vanaf het begin van het snijwerk, werden de zwaar beschadigde elementen in hun oorspronkelijke staat hersteld.*

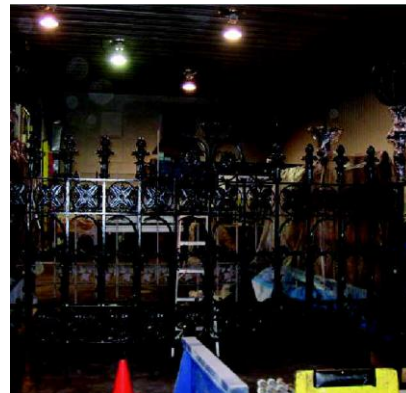
*Opgefriste en geverfde leuningen*
