SILOS DE STOCKAGE – EWOS CHILE – CHILI

En juin 2009, la société **Ewos Chile Ltda.** décide de réparer 4 de leur silos galvanisés ('Planta Coronel') qui étaient affectés par des gaz de combustion.

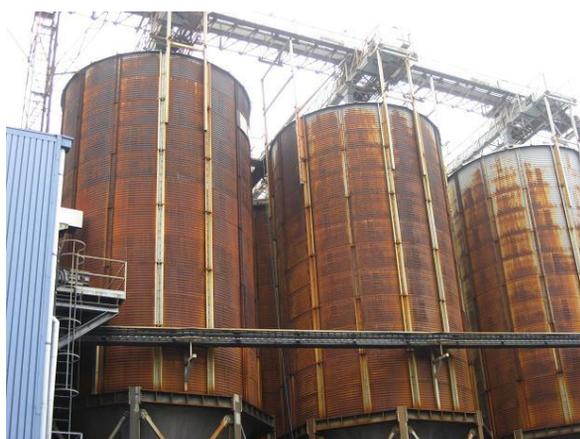
*Avant application du **ZINGA***

Le client décide d'appliquer 2 couches de 60 µm de **ZINGA** sur les endroits les plus critiques (contact avec des gaz) et 1 couche de 60 µm sur les parties non affectées, afin de recharger la galvanisation originale et maintenir la protection cathodique.

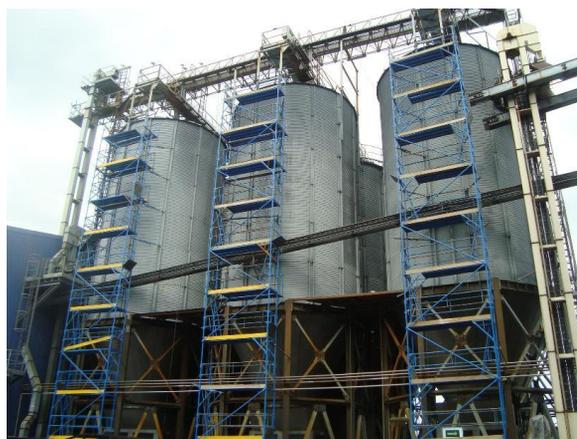
*Pendant application du **ZINGA***

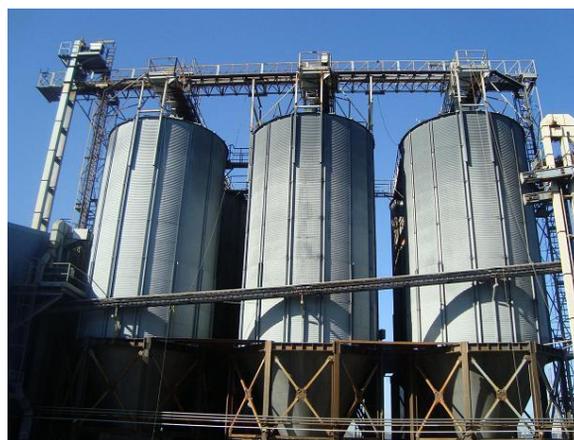
*Après application du **ZINGA***
