PILIERS SUBMERGÉS - KILLYBEGS JETÉE D'USINE DE POISSONS IRLANDE

L'application du **ZINGA** sur les piliers qui soutiennent la jetée du port de Killybegs a été faite durant l'été 2000.

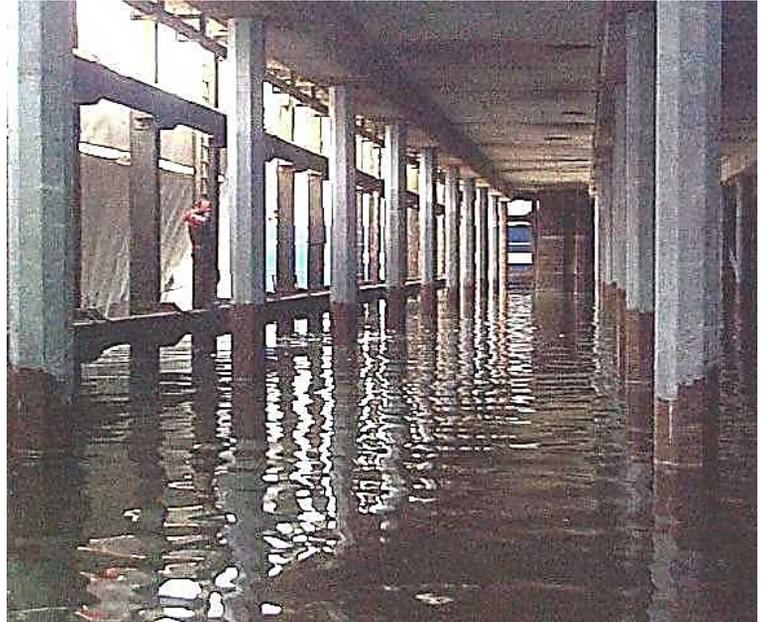
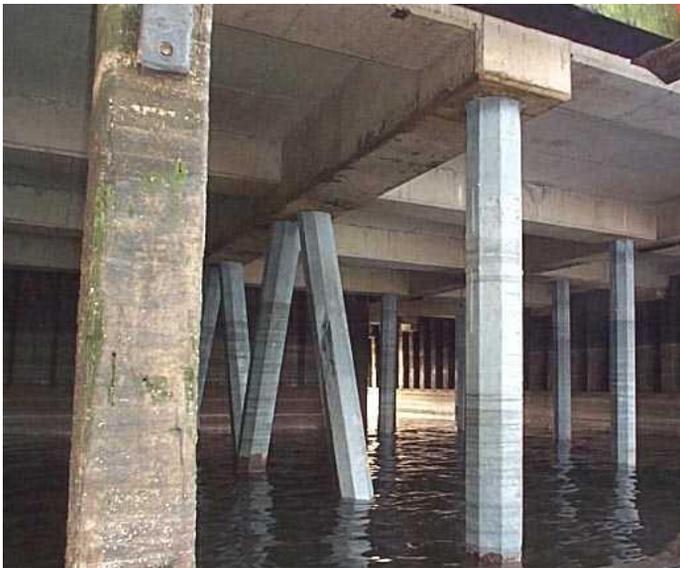
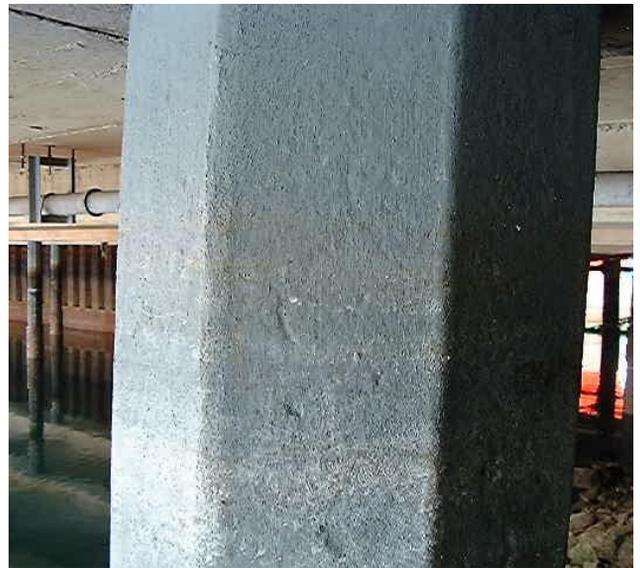
Ces photos des piliers ont été prises en Août 2001, soit un an après l'application.

Le **ZINGA** tient parfaitement et il n'y a pas de rouille visible.

Toutes les décolorations des piliers sont causées par des algues marines ou par une contamination par l'eau du port.

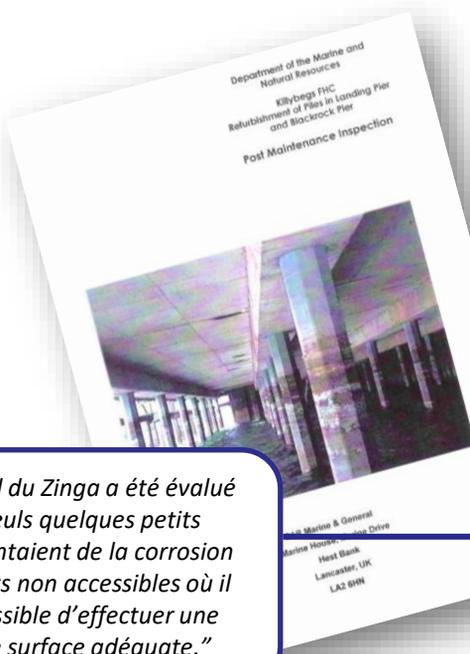
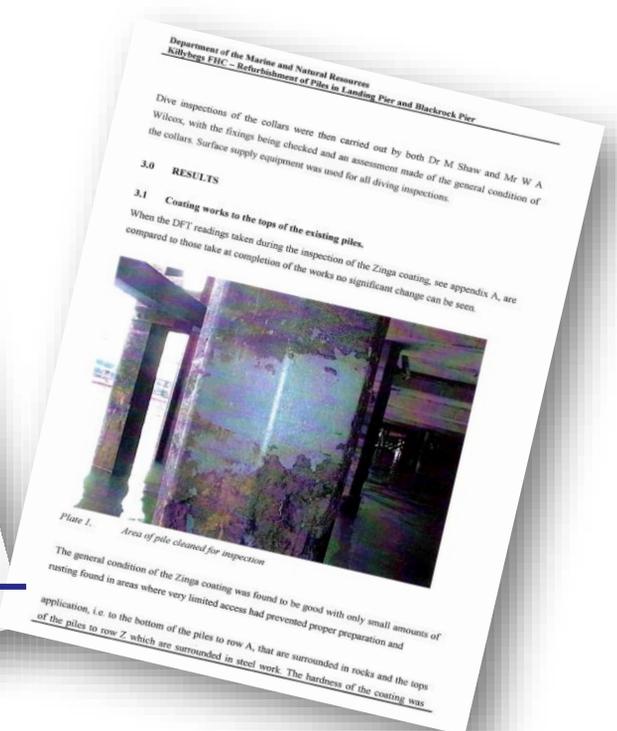
"L'état général du Zinga a été évalué comme bon, seuls quelques petits endroits présentaient de la corrosion sur des endroits non accessibles où il n'a pas été possible d'effectuer une préparation de surface adéquate."

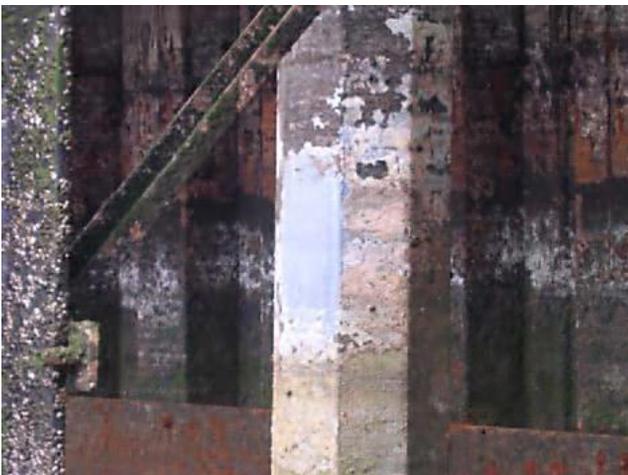
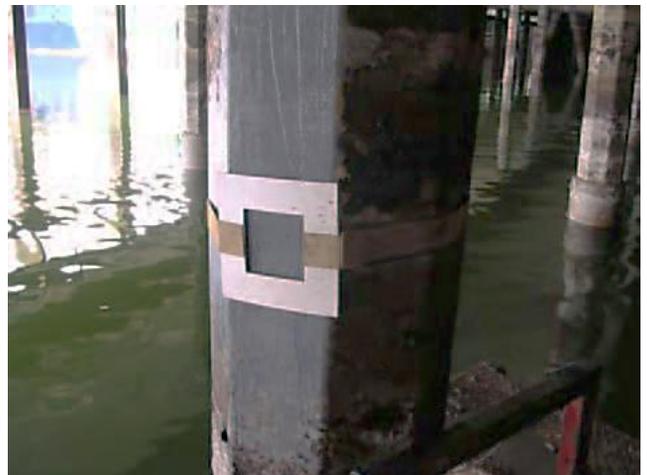
Il n'y avait pas de changement significatif dans l'épaisseur du film de **ZINGA**. Quelques réparations minimales devaient être faites sur des piliers qui avaient subi une préparation de surface insuffisante au temps de l'application sur des endroits difficiles à atteindre.

Brief conclusion	See paragraph
Some minor repair work has to be done on piles with areas difficult to reach. The cleaning of the reference piles with HP (warm) water didn't give any problem. The all-over dry film thickness hasn't change significantly.

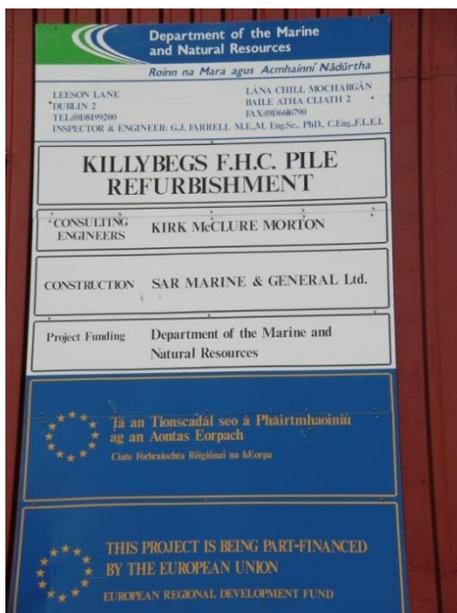
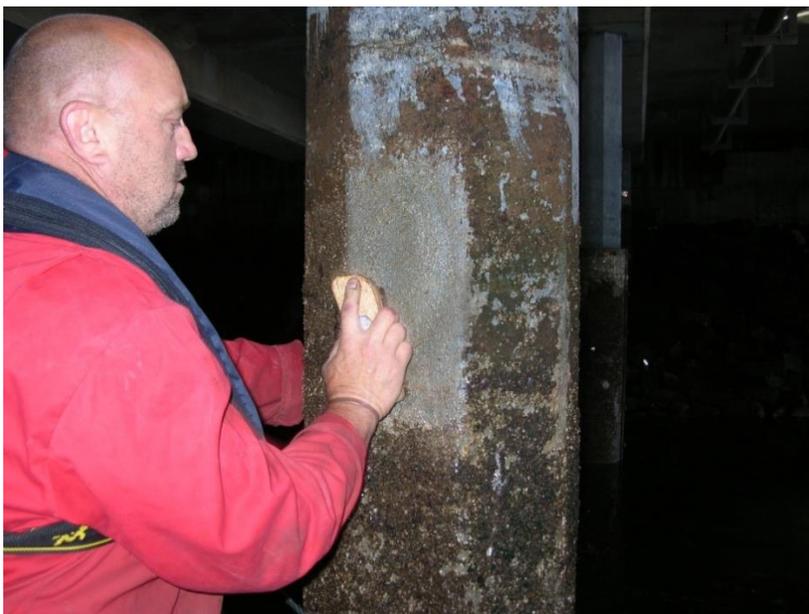
Brief conclusion	See paragraph
<p>The piles do not show any significant changes although the repair works after 3 years have just started recently.</p> <p>Only on some piles we find some corrosion on the upper 0,5 till 1 m. Touch-up is going on. The cleaning of the piles with nylon brushes and water doesn't cause any problem.</p> <p>The all-over dry film thickness has increased with another 11%.</p>

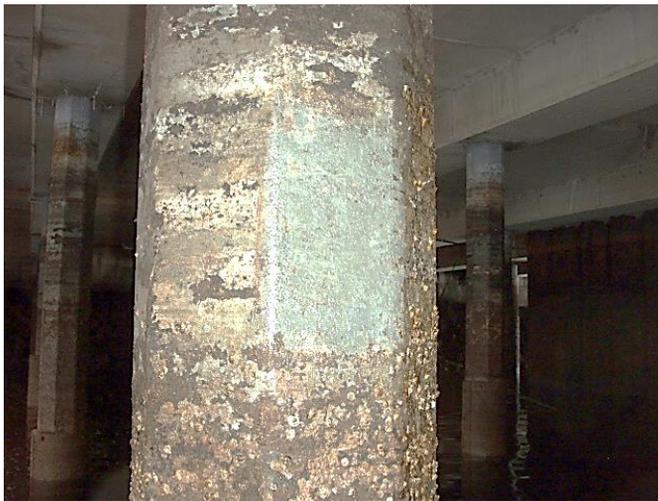
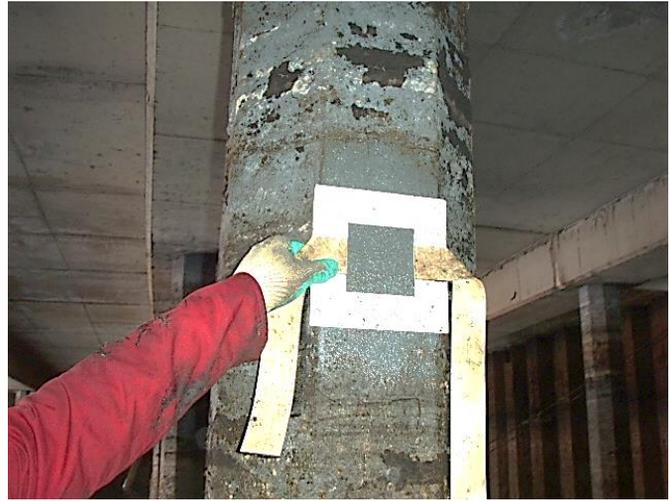
The piles didn't show any significant progress in corrosion since the last inspection in 2006 (after 6 years in service). Only on the piles at the Blackrock Pier we saw slight corrosion on the upper 0.5 to 1 m.

The touch-up done before and during the last inspection in 2006 shows some blistering. This is probably caused by remaining salts underneath. The overall thickness has not significantly changed.

The coating is at present in quite good condition; if well maintained, the system can remain in service for another 10 years.

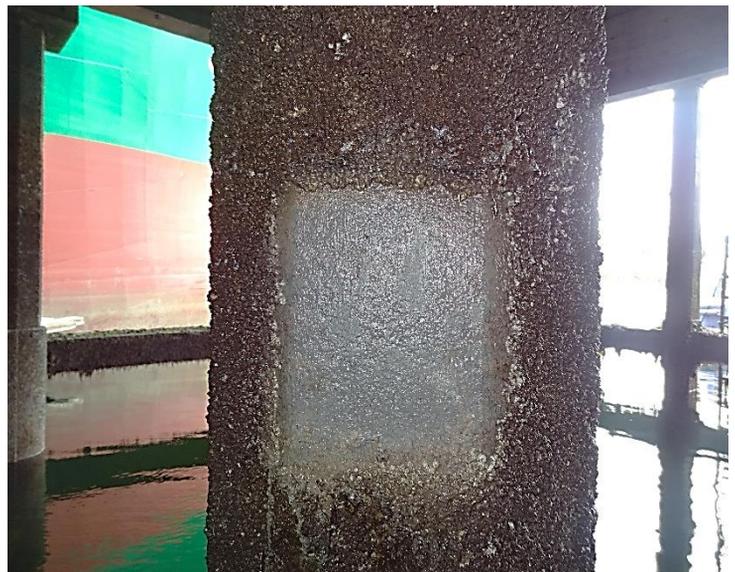
En Mars 2014, **soit 14 ans après l'application d'origine**, les jetées ont été nettoyées à haute pression pendant l'inspection.

Les coquillages et algues sur la surface de la couche de **ZINGA** avaient une épaisseur de plus de 100 mm par endroits, **mais le ZINGA en-dessous de cette couche était encore toujours en parfait état.**
