PYLÔNES HAUTE TENSION – MUNTENIA – ROUMANIE

Application du **ZINGA** sur 47 pylônes de haute tension en acier Corten (type: Romcor Cichor) par l'entrepreneur **MUNTENIA NORD**.

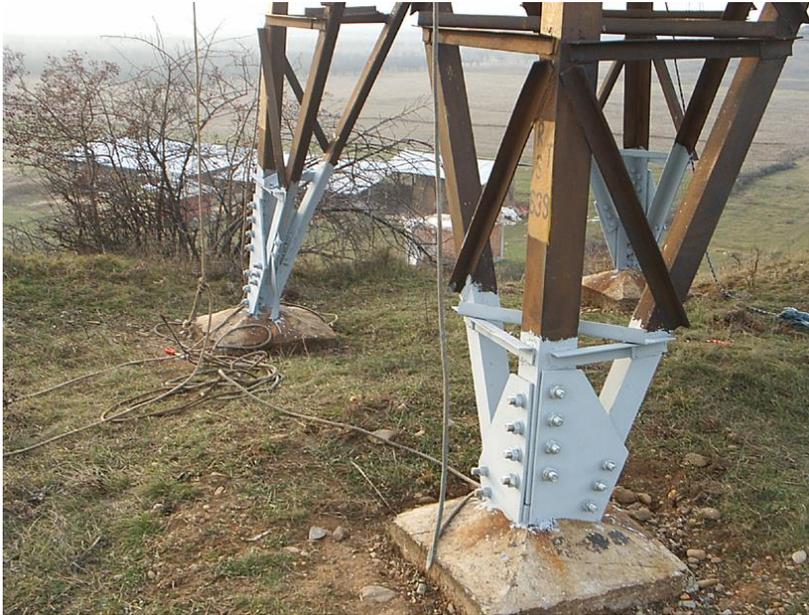
Ces 47 pylônes étaient sévèrement corrodés (voir photo ci-dessous).

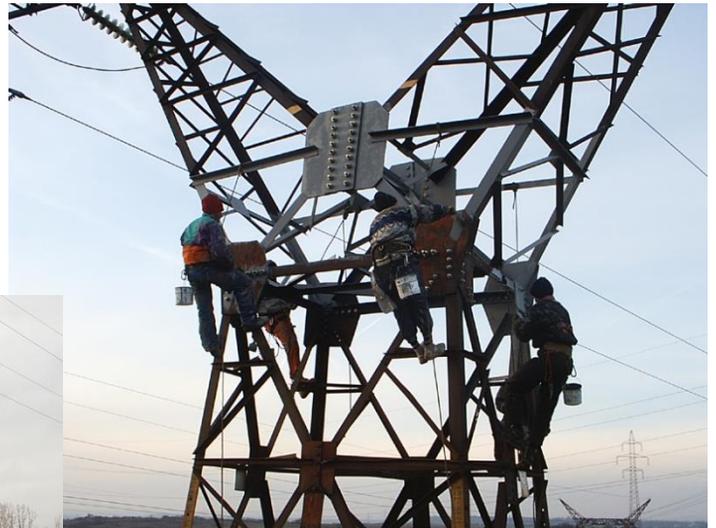
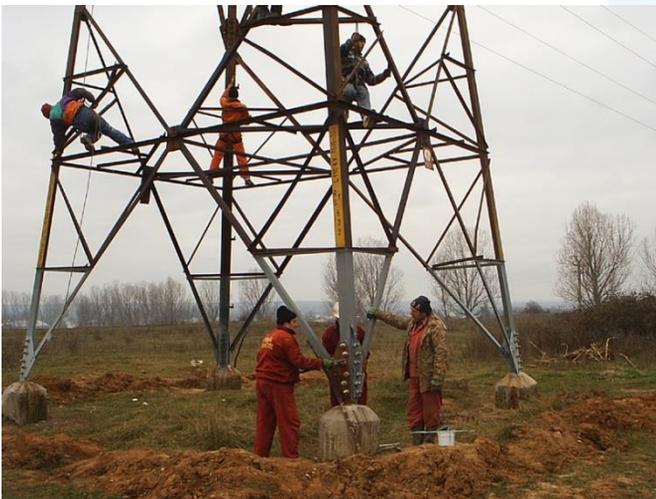
En février 2001 une première application d'essai a été exécutée sur une partie d'un pylône haute tension 110 kV dans la région de Targoviste (environnement très industriel, aggravé par la présence de SO₂, Cl₂, H₂S, ...).

Système:
1 x 80 µm EFS

Après 3 ans d'essai (2004) et une évaluation positive, le client a décidé de commencer avec la protection complète des 47 pylônes.
