CENTRALE ÉLECTRIQUE de SLAVETICE – RÉPUBLIQUE TCHÈQUE

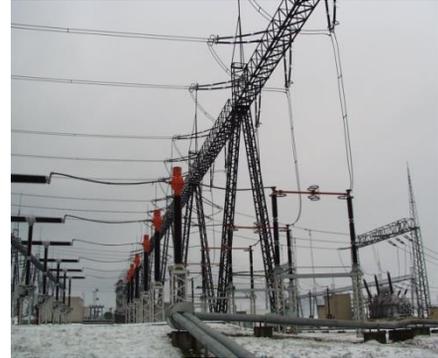
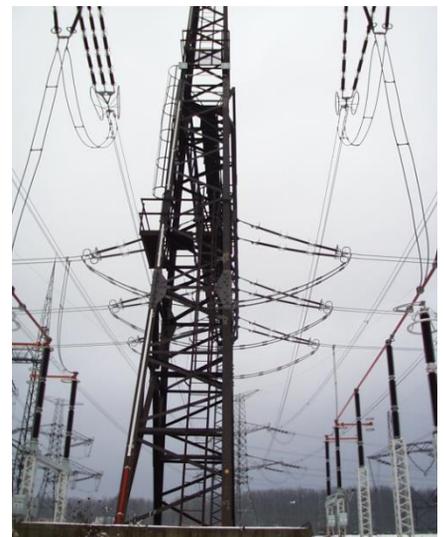
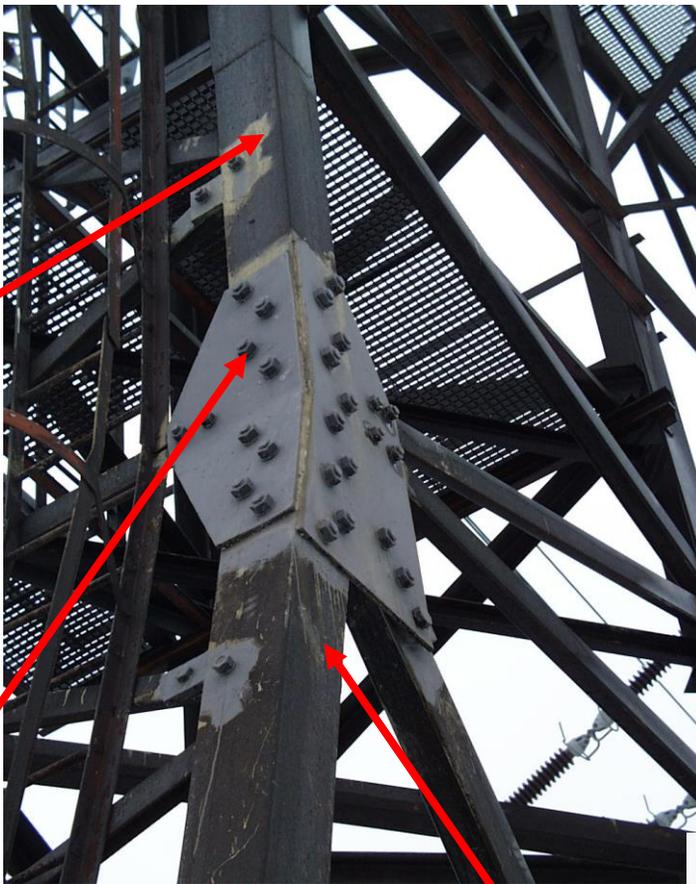
Le **ZINGA** a été appliqué sur les pylônes de la **Centrale Electrique de Slavetice**, afin de réparer la protection anti-corrosion **Atmofix** qui se détériorait prématurément. Le **ZINGA** a été appliqué principalement dans l'interstice de tôles en aciers.

La corrosion entre les 2 tôles causait une telle pression que les boulons lâchaient. Le **ZINGA** a également été appliqué sur les parties extérieures des tôles.

Les autres surfaces, noires, sont toujours recouvertes avec l'ancienne couche de protection **Atmofix**. L'application du **ZINGA** a démarré en 2000 et s'est terminé en 2002. Ces photos ont été prises pendant une inspection en Janvier 2003.

HS-Elastcom
ou Rezdico
(couleur
brune)

ZINGA sur et
sous les
tôles

Atmofix

Le **ZINGA** a été recouvert d'une peinture Tchèque HS-Elastcom ou Rezdico sur certains joints. Ces peintures n'avaient pas pour but d'être utilisées comme protection anticorrosion mais uniquement pour avoir la même couleur que le produit **Atmofix**.

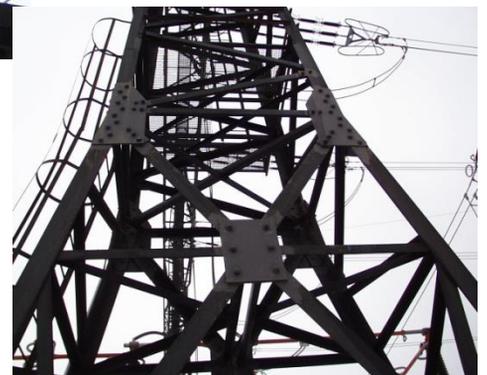
Système:

ZINGA 2 x 40 µm EFS
