RÉSERVOIRS – NEW PLYMOUTH – NOUVELLE ZÉLANDE

En 2007, deux réservoirs de la **centrale électrique de New Plymouth** en Nouvelle-Zélande ont été protégés avec le **ZINGA**.

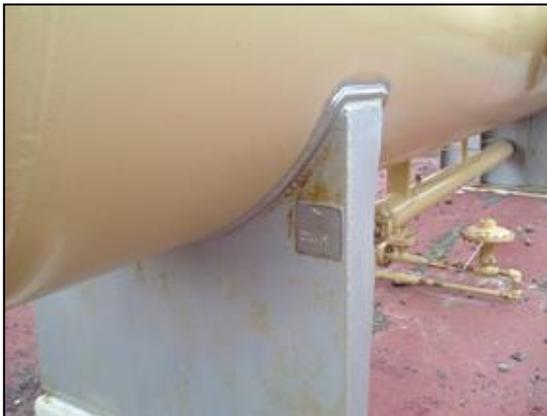
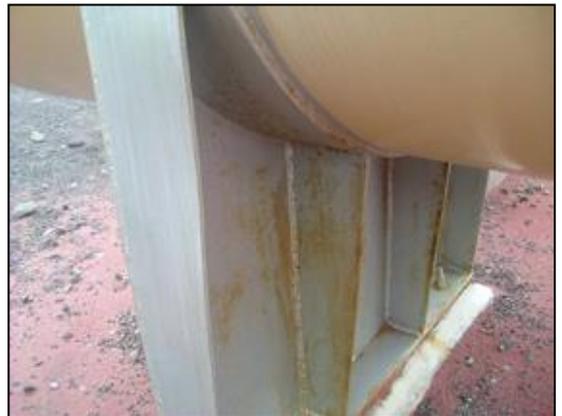
Ces réservoirs sont situés près de la côte de New Plymouth, très souvent dans la brume et responsable pour le taux de corrosion élevé et l'apparence de rouille rouge sur l'ancien système de peinture.

Avant application du **ZINGA**: taches de rouille visible

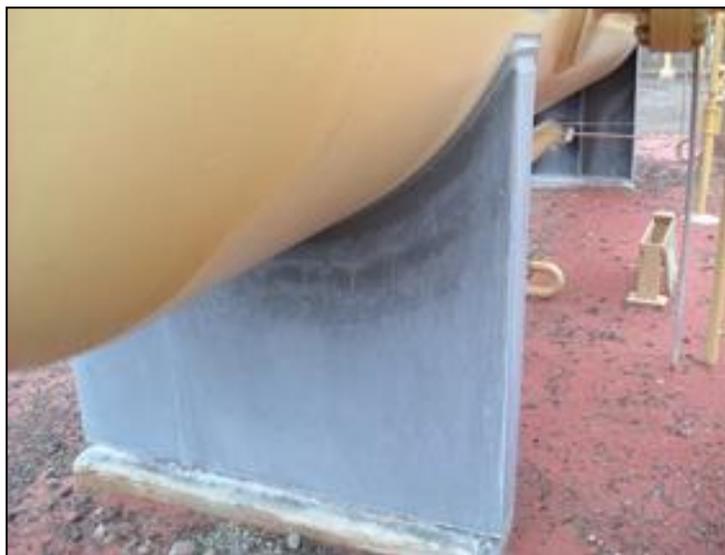
Ci-dessous : environ 1 mois après l'application du **ZINGA**

Systeme:
Décontamination par rinçage à l'eau
Haute Pression (UHP)
sablage SA 2,5
Zinga 2 x 90 µm EFS
