Ref.: UK-PE-TA-ExxonMobil-FR-09/04/09

## TOIT RÉSERVOIR DE PÉTROLE - EXXONMOBIL - ROYAUME UNI

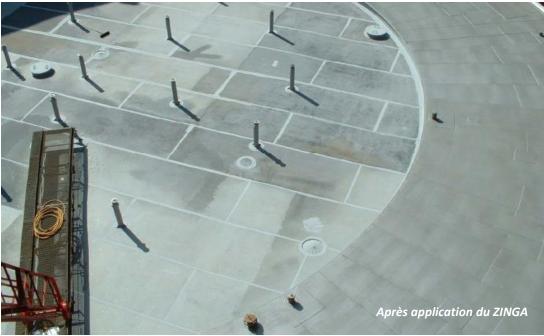
L'application du **ZINGA** a été effectuée en Août 2007, le réservoir de stockage de pétrole a été sablé avec une rugosité moyenne de 75 µm. L'équipe d'application a vraiment adoré travailler avec le **ZINGA** après avoir utilisé des peintures époxy pendant des années, car elle n'avait pas à se soucier de faire glisser des tuyaux de sablage sur des revêtements semi-durcis ou d'appliquer un époxy le matin et de le laisser sécher pendant quelques heures, puis de continuer à sabler (avec de la grenaille volant partout).

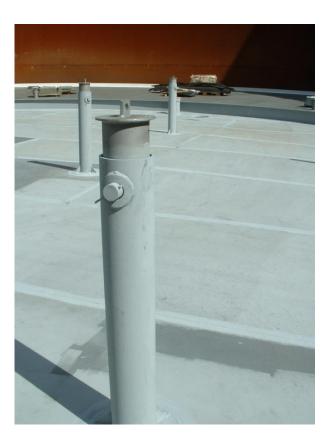
Les hommes de métier pouvaient déjà marcher sur le **ZINGA** après une heure, emmener leurs tuyaux etc. et continuer à sabler juste à côté de l'endroit où la première couche de **ZINGA** s'arrête, sans effet négatif.

Système:

ZINGA 120 - 140 μm EFS

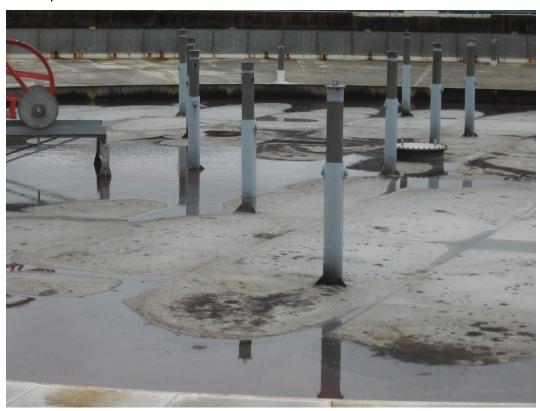
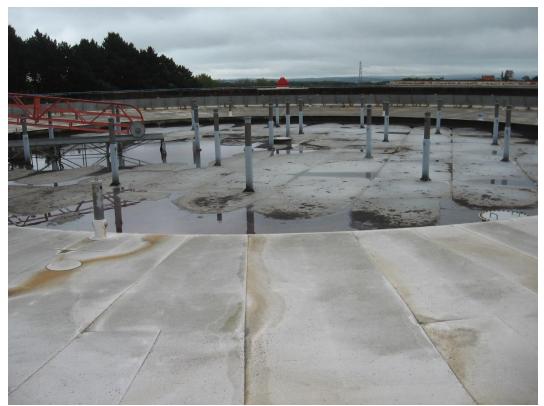
Après 10 ans, une inspection a été effectuée et des photos ont été prises. Les résultats ont été si positifs après cette première phase de test que ce système de revêtement de toit sera en service au moins jusqu'en 2022, peut-être jusqu'en 2027. La seule tache de rouille visible est le ruissellement d'éléments et d'endroits qui n'ont pas été protégés par du ZINGA. Ces photos ont été prises lorsque le réservoir était plein.
