## PARLEMENTSGEBOUW van QUÉBEC – CANADA

De restauratiewerken van het Parlementsgebouw van Québec zijn begonnen op 5 oktober 2005, hetzij 110 jaren na de initiële plaatsing van de kroonlijst.

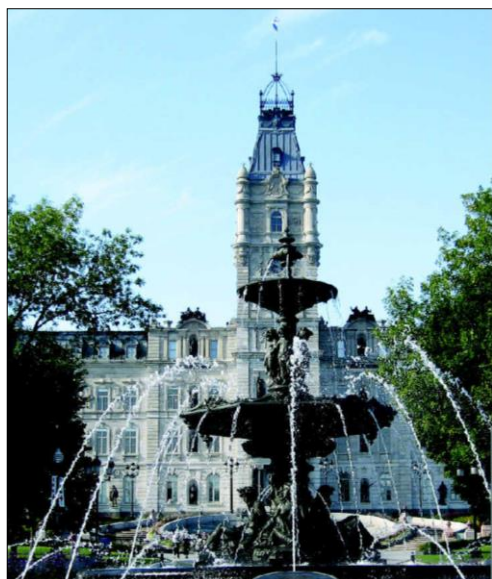
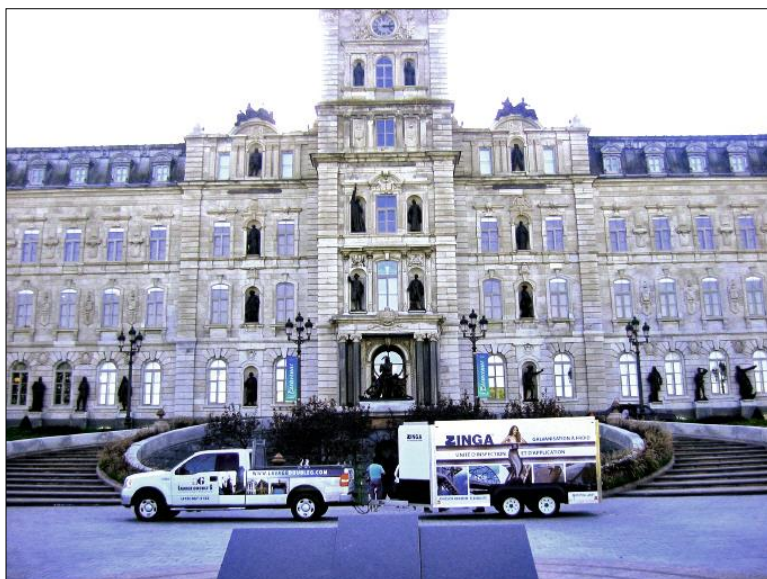
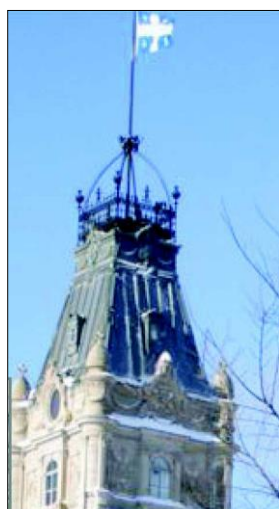
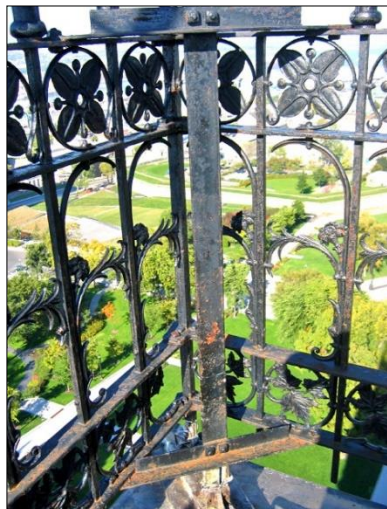
Het oppervlak werd eerst ruw gemaakt d.m.v. microglasstukjes. Gezien de omvang van de corrosie die niet alleen de constructie dreigde te vernietigen, maar ook roestsporen op het dak van de toren veroorzaakte, werd het noodzakelijk om de reikwijdte van het werk uit te breiden om de duurzaamheid van deze constructie te waarborgen.

Dit is een foto van de mobiele **ZINGA** eenheid die klaar staat om het herschilderen van de gietijzeren reling van het parlementsgebouw in Québec te starten.

Systeem:  
ZINGA 2 x 60 µm DFD  
+ 2 lagen PU-verf
