PILIERS SUBMERGÉS - KILLYBEGS JETÉE D'USINE DE POISSONS IRLANDE

L'application du **ZINGA** sur les piliers qui soutiennent la jetée du port de Killybegs a été faite durant l'été 2000.

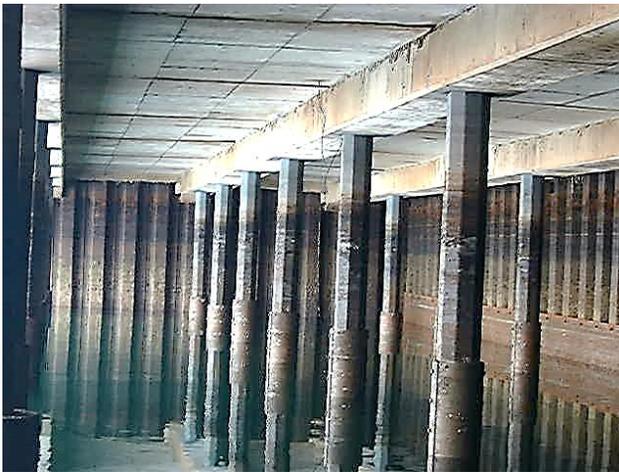
La jetée de pêche, qui supporte des bâtiments d'usines, est soutenue par 309 piliers hexagonaux en acier doux, tous d'environ 600 mm de diamètre.

Ces piliers, non traités, se trouvaient en mer depuis 25 ans et, à cause de la présence de sel et de bactéries dans l'eau de mer, ils perdaient jusqu'à 2 mm de leur épaisseur par an.

L'espace entre la surface en béton de la jetée et le niveau d'eau à marée basse, est d'environ 3 à 4 mètres. A marée haute, 1,5 à 2 mètres de chaque pilier sont complètement immergés dans l'eau de mer.

La surface des piliers a été préparée par jet d'eau à Haute Pression et grenailage au degré SA 2,5 avec un Rz de 40 à 60 µm.
