## RÉSERVOIR – BRASSERIE KBL Ltd – BOTSWANA

Client: **KBL Ltd**  
Activité: Brasserie  
Lieu: Gaborone Botswana  
Date: Mai 2008

Application: Réservoir d'eau chaude de 10 m de hauteur ayant un diamètre de 4 m – revêtement extérieur en tôles galvanisées rivetées.

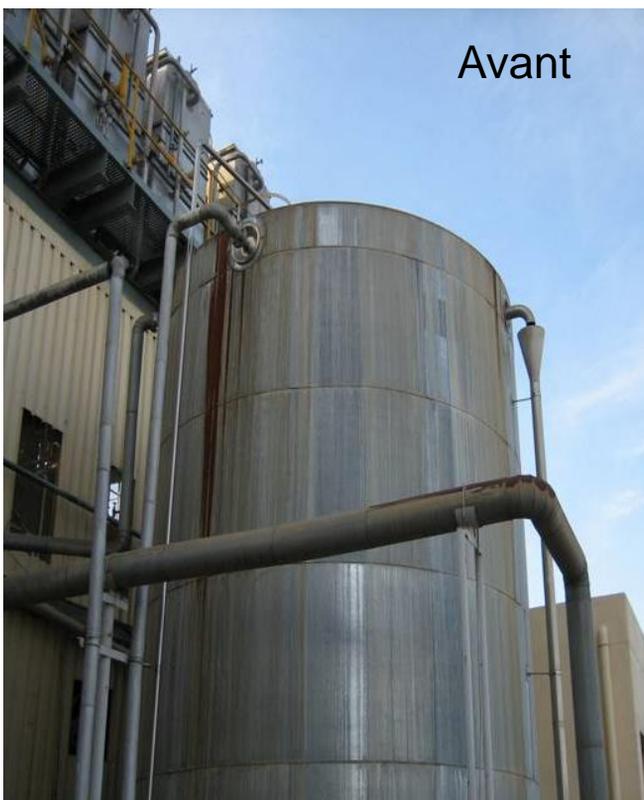
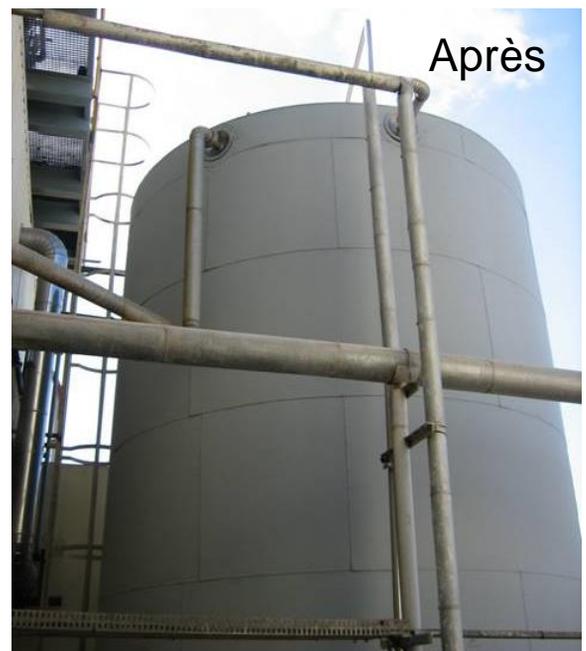
Problème: La couche galvanisée s'était détériorée et une rouille sévère apparaissait à plusieurs endroits.

Choix final du client: application du **ZINGA**.

Nettoyage de la surface à la brosse métallique avec attention spéciale aux endroits avec aspérité (riveté). Application à la brosse en deux couches avec un rendement de 3 m<sup>2</sup>/Kg par couche.

Résultat: Application facile du **ZINGA** et aspect à la satisfaction du client. Il va aussi commencer la réparation d'autres surfaces galvanisées.
