WATERTANK IN BRANDWERINGSSYSTEEM - MYANMAR

In 2014 werd een watertank in een brandbestrijdingssysteem bij de “**Myanmar-Japan Tobacco Factory**” in Yangon, Myanmar met **ZINGA** behandeld.

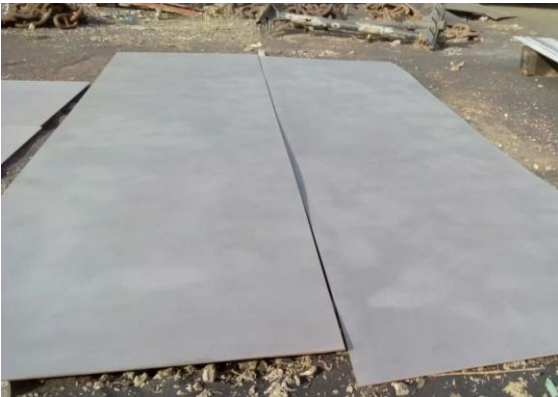
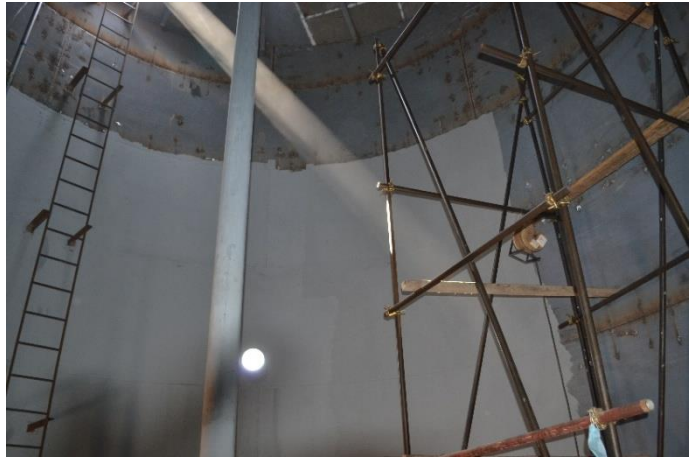
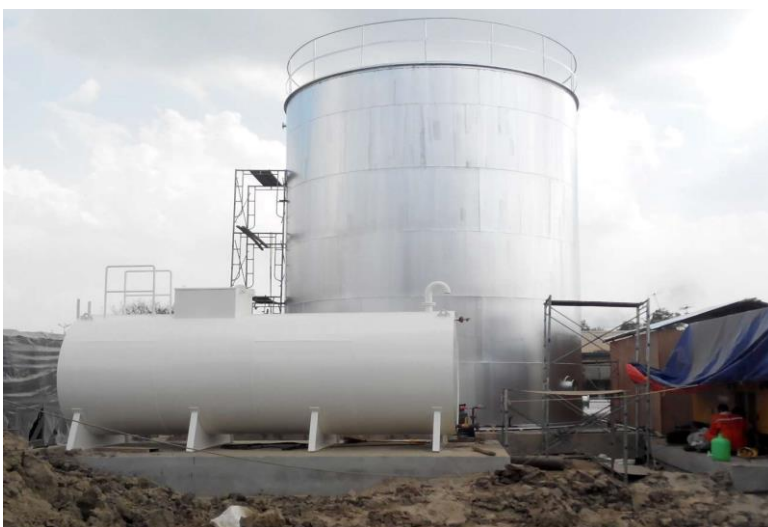
Echter na evaluatie werd er voor **ZINGA** gekozen met een laagdikte van 2 x 60 µm DFD.
De tank bevat meer dan 330 m³ water (33.000 L).

*Rechts: binnenkant van de behandelde tank
Onderaan: met ZINGA behandelde panelen*

System:
ZINGA 2 x 60 µm DFD

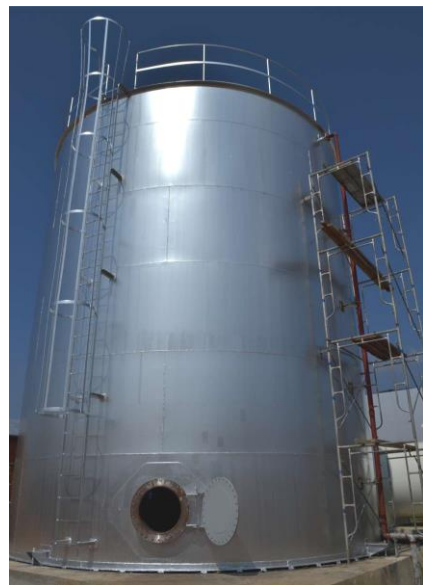
De buitenkant werd behandeld met een Epoxy primer en een Alu Topcoat.

*Buitenkant van de behandelde tank
met Alu topcoat*
