## RESERVOIR D'EAU DANS UN SYSTEME ANTI FEU - MYANMAR

En 2014, un réservoir d'eau, utilisé dans un système anti-feu, a été traité chez la société **Japan Tobacco** à Yangon, Myanmar.

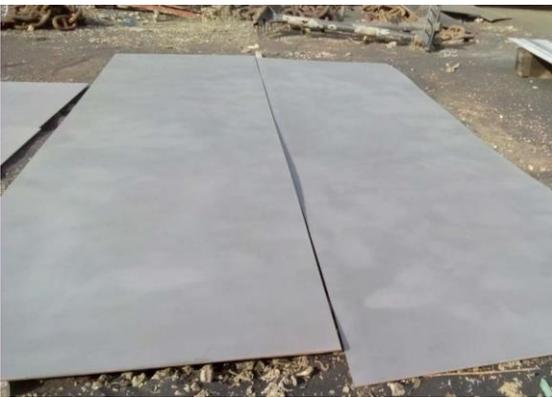
L'extérieur a été traité avec un Primaire Epoxy et une couche de finition en Aluminium.  
*A droite: intérieur du reservoir*

Pour le revêtement intérieur la galvanisation à chaud avait été prescrite. Cependant, après évaluation, le **ZINGA** a été retenu en système unique 2 x 60 µm EFS. Le réservoir contient plus de 330 m<sup>3</sup> d'eau (33.000 L).

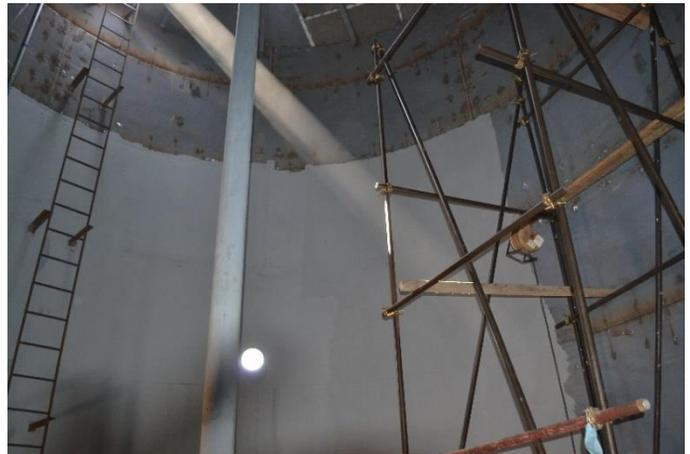
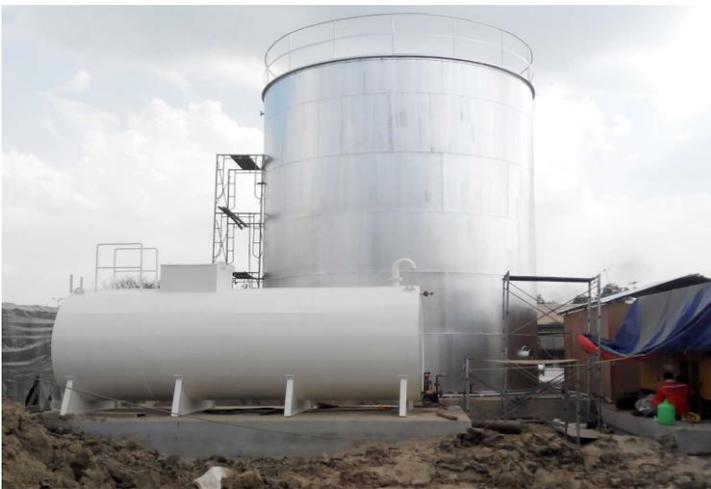
*CI-dessous: panneaux traités au ZINGA*

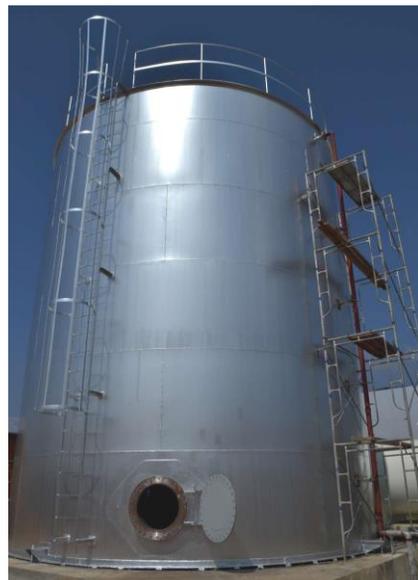
*Extérieur du réservoir avec couche de finition Alu.*
