## OPSLAGTANKS – NEW PLYMOUTH – NIEUW-ZEELAND

In 2007 werden twee tanks van de **elektriciteitscentrale van New Plymouth** in Nieuw-Zeeland met **ZINGA** behandeld.

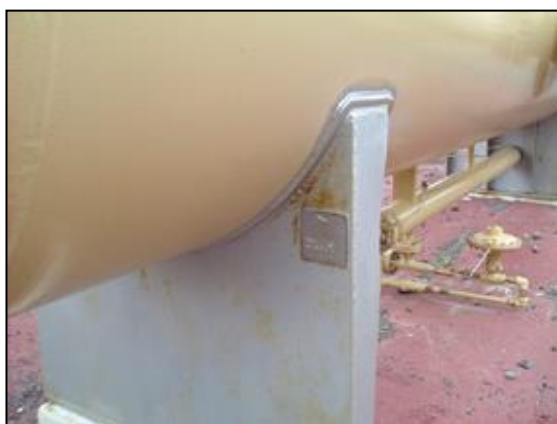
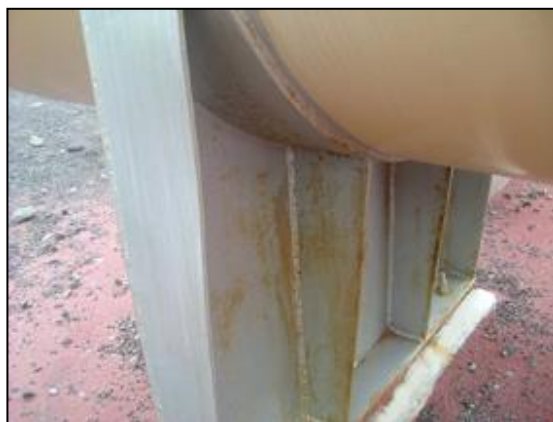
Deze tanks moeten weerstaan aan de bijna constante aanwezigheid van mist langs de kust van New Plymouth, hetgeen de oorzaak is van een hoog corrosietempo en het verschijnen van rode roest op het oude verfsysteem.

Vòòr applicatie met **ZINGA**: zichtbare roestplekken

Systeem:

Decontaminatie door hoge druk water-reiniging

Stralen tot SA 2,5.

ZINGA 2 x 90 µm DFD

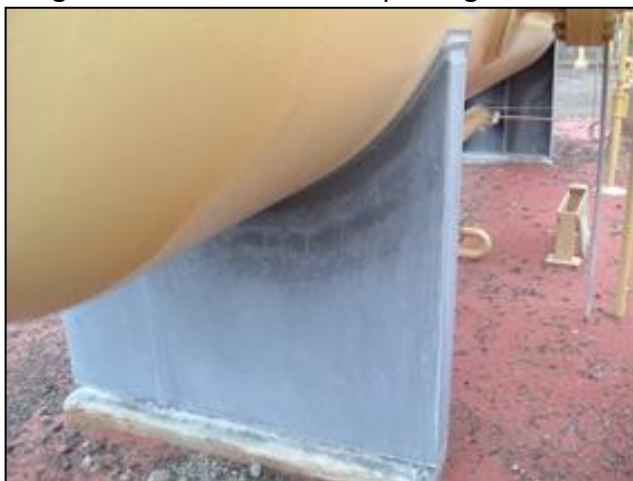
Ongeveer één maand na toepassing met **ZINGA**
