PORTE ÉCLUSE – SUBIC WATER – PHILIPPINES

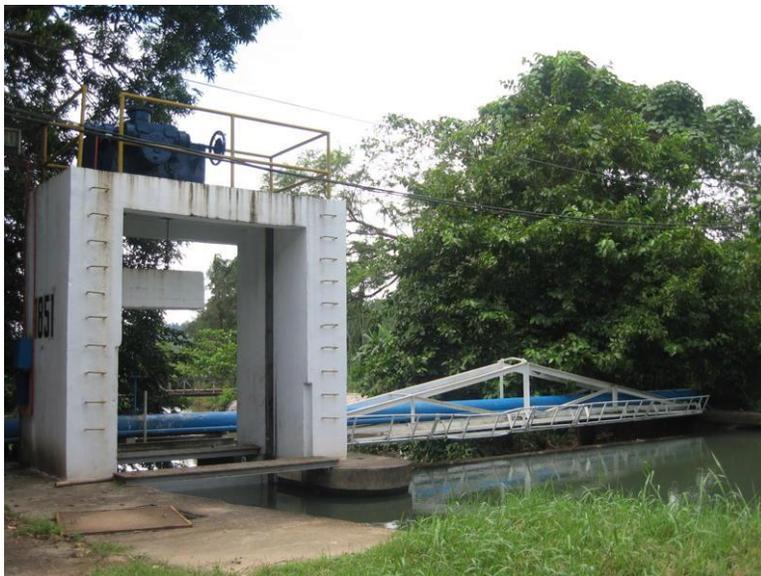
En avril 2009, 2 couches de **ZINGA** ont été appliqués sur une nouvelle porte d'écluse à **Subic Bay Freeport Zone**.

Cette nouvelle écluse remplace l'ancienne porte qui était sévèrement rouillée après avoir reçue une couche d'une peinture époxy.

Environ 25 Kg de **ZINGA** ont été utilisés sur la structure de 22m².

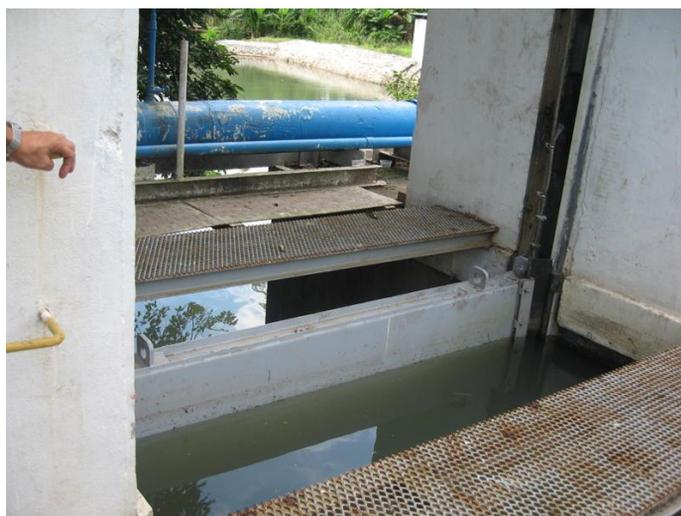
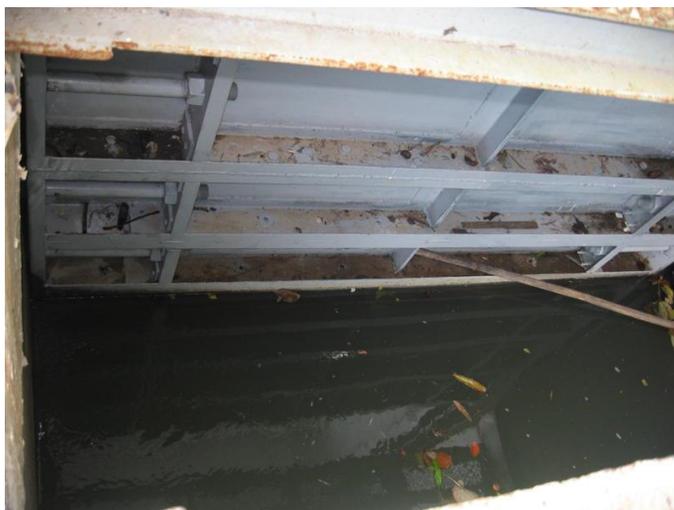
En septembre 2011, la porte a été contrôlée et aucun problème était à signaler. Une seule petite retouche a été nécessaire là où une soudure avait été insuffisamment réparée.

Systeme:
Préparation de surface:
Grenailage au degré SA 2,5
(presque métal blanc)
ZINGA 2x 60 µm EFS
(application par pistolage)
