## BARRIÈRES DE SÉCURITÉ – LTA – SINGAPOUR

En 2004 **ZINGA** a été spécifié pour la rénovation des barrières de sécurité de ECP Service Road et Kampong Java Road. Ces barrières de sécurité appartiennent à **LAND TRANSPORT AUTHORITY (LTA)**, et elles avaient été galvanisées à chaud et installées en 1994.

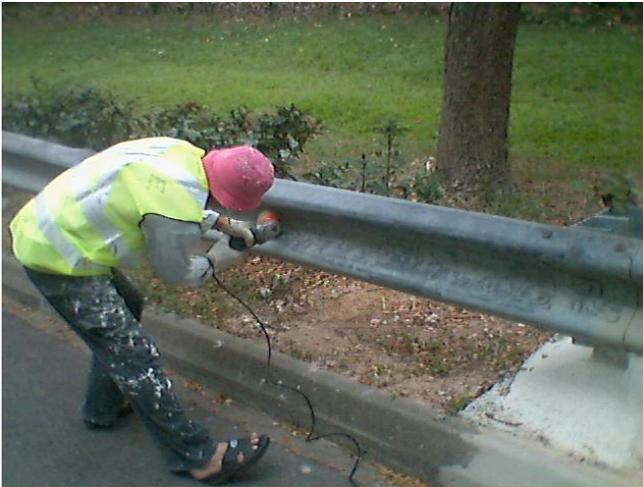
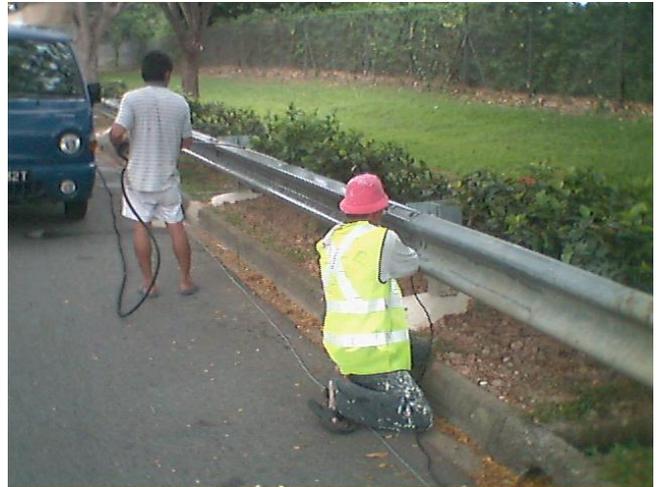
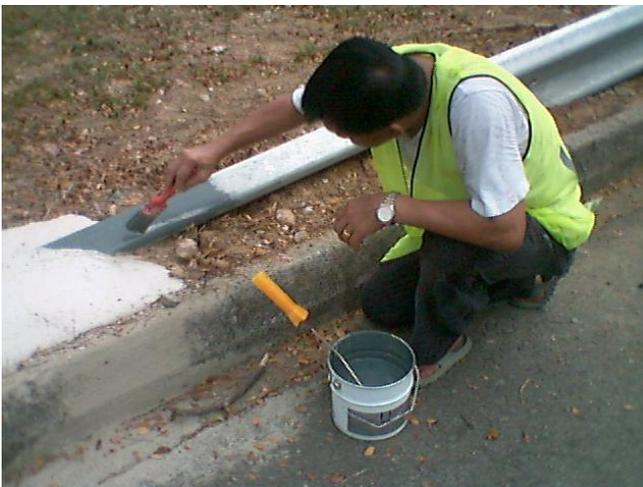
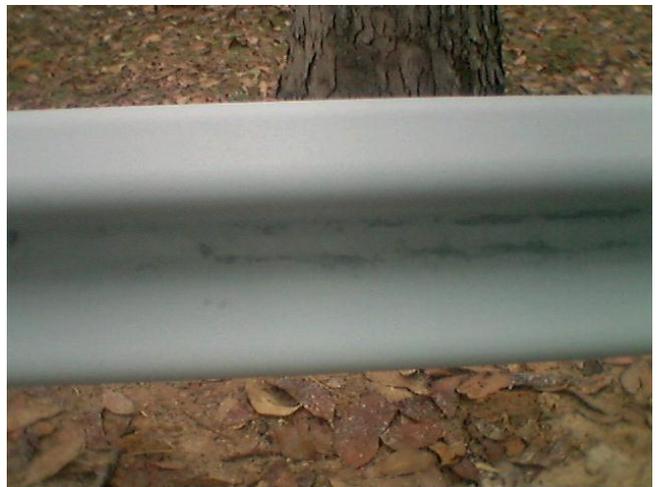
Une longueur combinée de 1 km de glissières de sécurité ont été Zinganisées. Ci-dessous vous voyez quelques photos de l'application du **ZINGA**. Afin de réaliser une protection cathodique pour les glissières de sécurité avec garantie anticorrosion de 10 ans, l'équipe de préparation de surface a d'abord utilisé une brosse mécanique métallique suivi d'un nettoyage à l'eau à haute pression pour éliminer les contaminants et la rouille détachable.

L'application du **ZINGA** a été exécutée à la brosse et ensuite au rouleau.

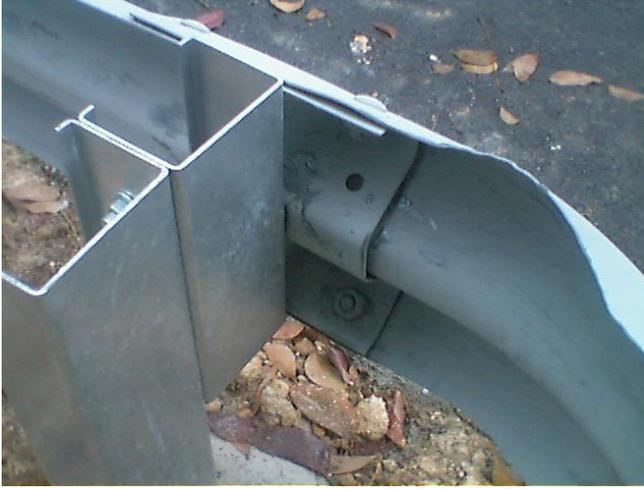
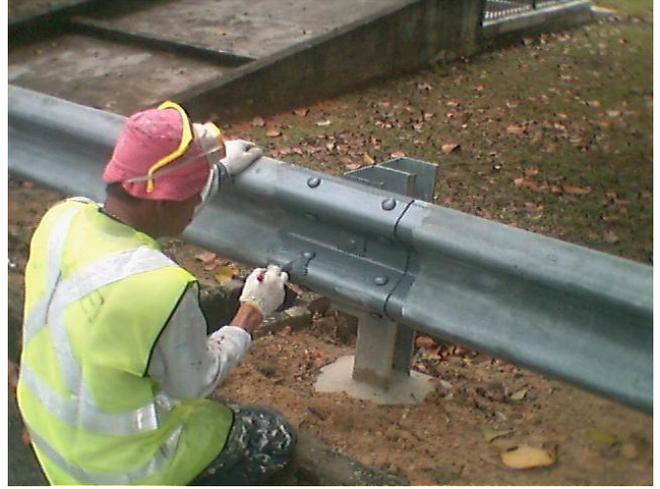
Système:

ZINGA

2 x 40 µm EFS

(brosse et rouleau)

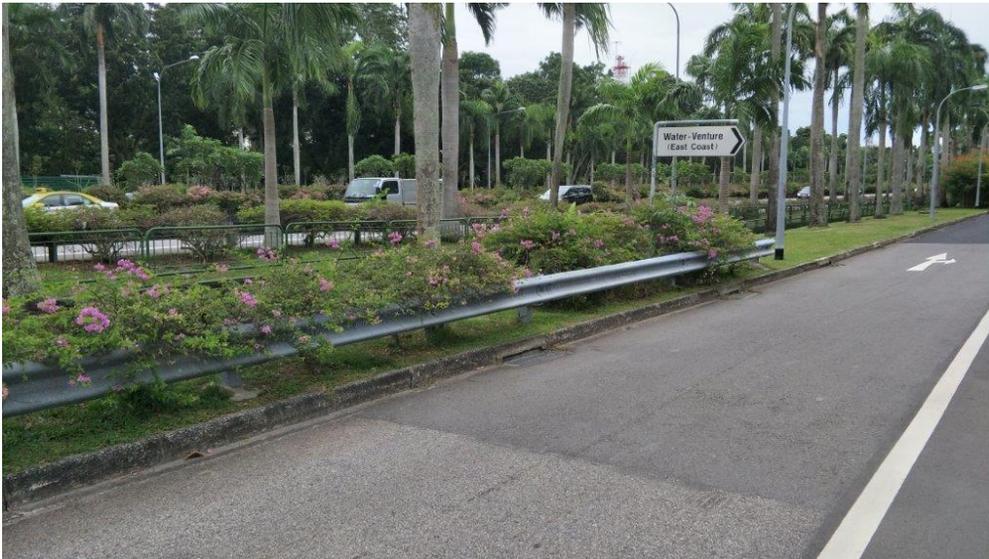
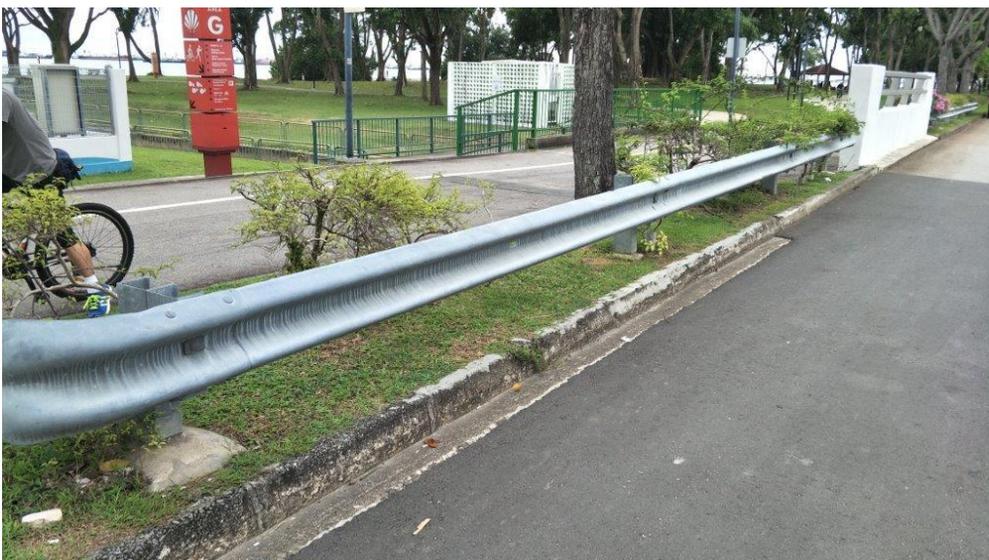
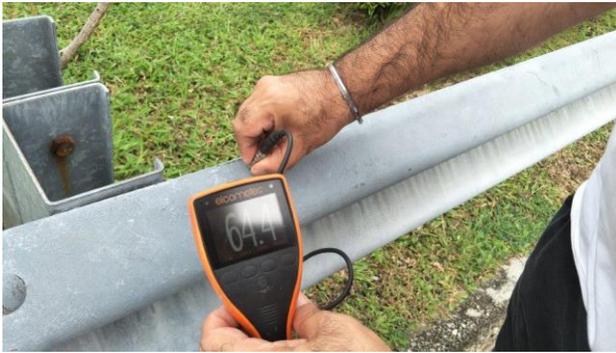
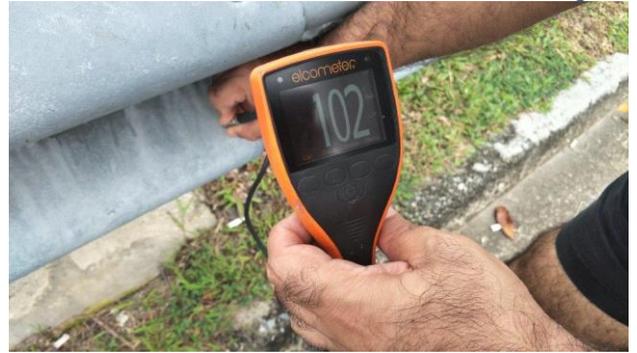
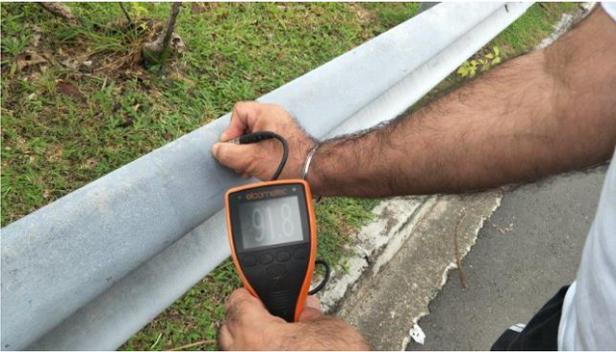
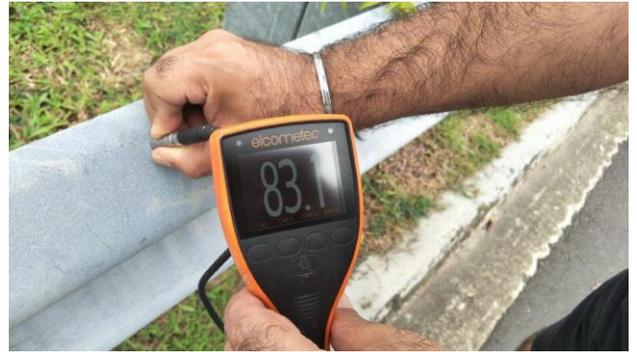
Inspection de service des rails de sécurité sur la ECP SERVICE Road en Décembre 2017,  
**13 ans après l'application du ZINGA.**

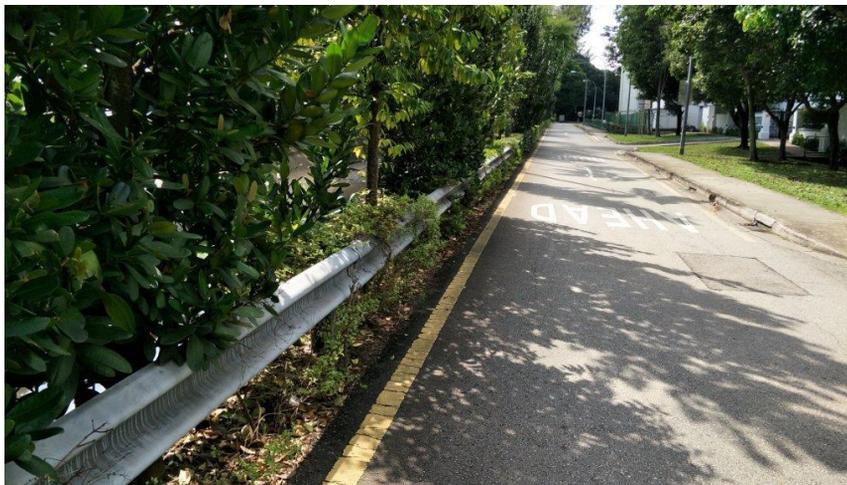
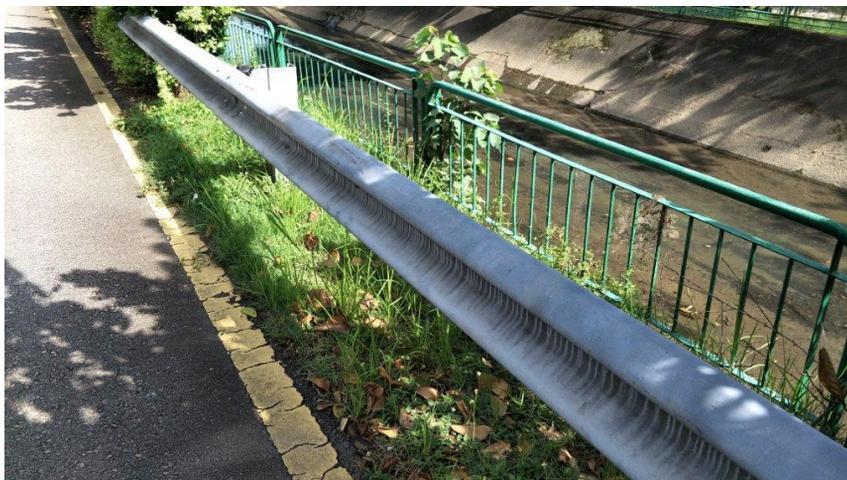
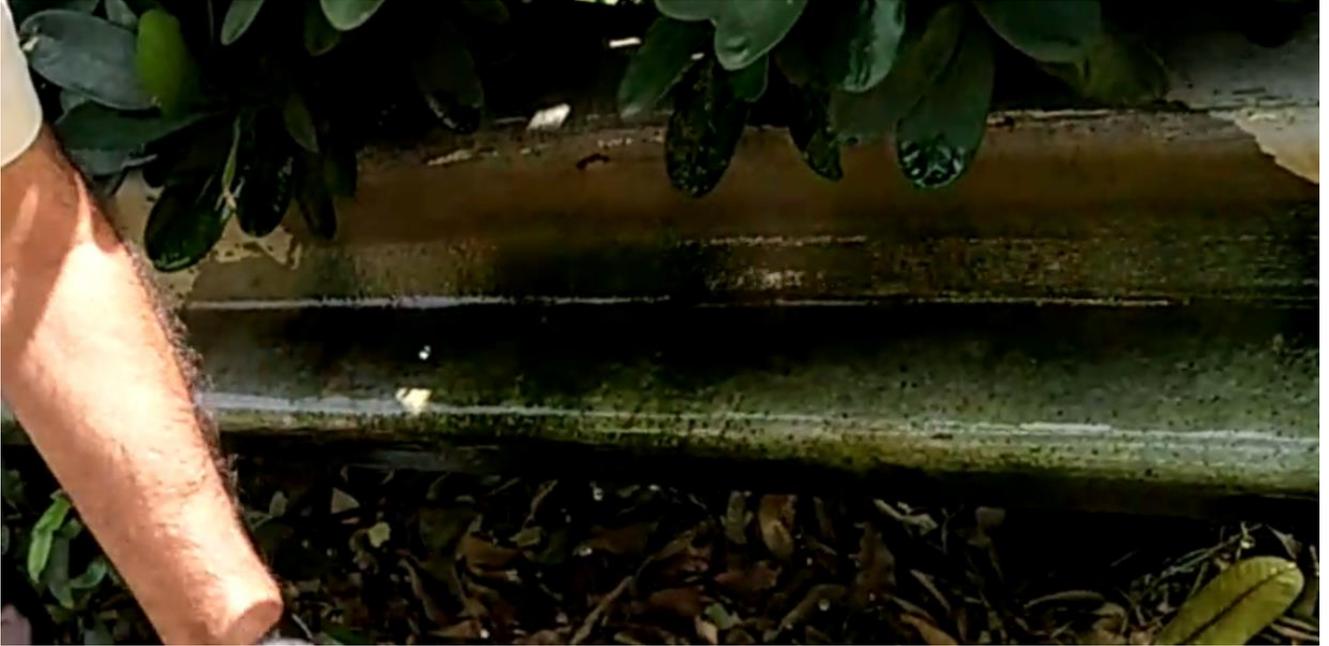
Inspection de service des rails de sécurité de la KAMPONG JAVA Road en Décembre 2017,  
**13 ans après l'application du ZINGA.**

**Conclusion: après 13 ans, le ZINGA est toujours intact  
et AUCUNE corrosion n'a été détectée.**
