BRANDSTOFTANKS EN SCHOORSTEENPIJPEN PORT ELISABETH ELECTRICITY DEPARTMENT – ZUID-AFRIKA

In Juli 1999 werden verschillende stalen constructies van de elektriciteitsafdeling van het **Port Elisabeth Gemeentebestuur** gezinganiseerd. **ZINGA** werd aangebracht op vliegtuig-brandstoftanks en op inlaatschoorstenen. **AQUAZINGA** werd aangebracht op de uitlaatschoorstenen voor hete gassen van een grote turbinegenerator installatie.

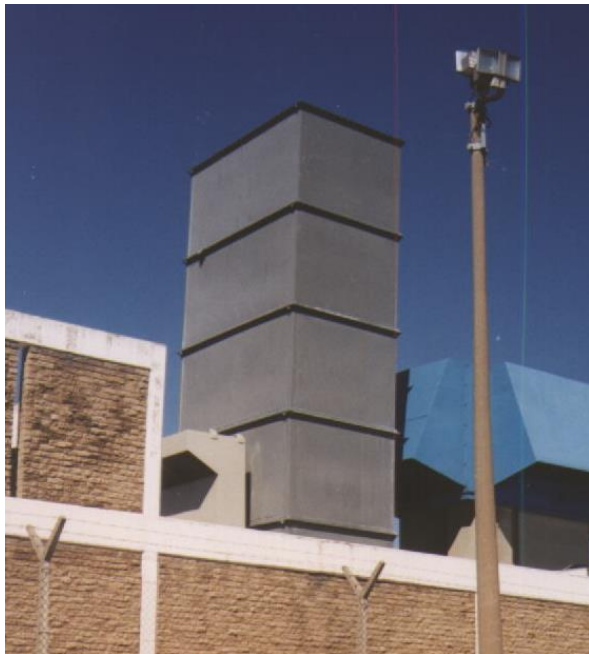
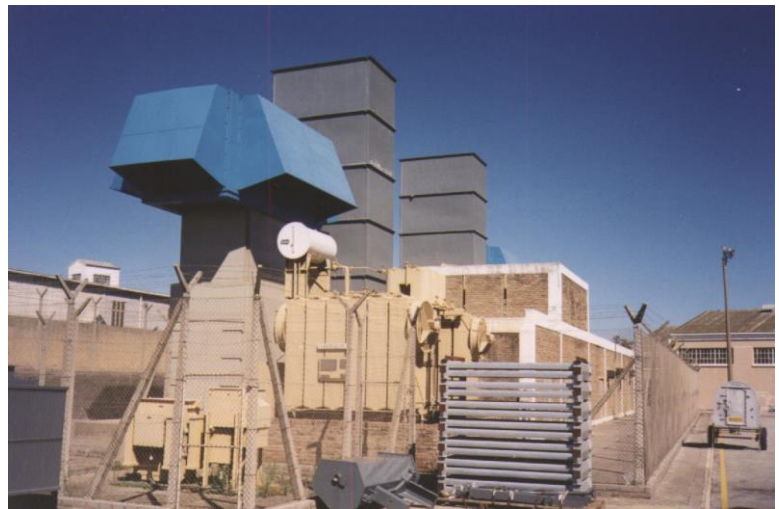
Deze foto's tonen de 2 inlaatschoorstenen met filtersystemen, in het blauw geschilderd en 2 uitlaatschoorstenen, beschermd met **AQUAZINGA**.

Systemen:

Inlaatschoorstenen:

ZINGA 1 x 60 µm DFD
TOPCOAT

Uitlaatschoorstenen:

AQUAZINGA 2 x 40 µm DFD

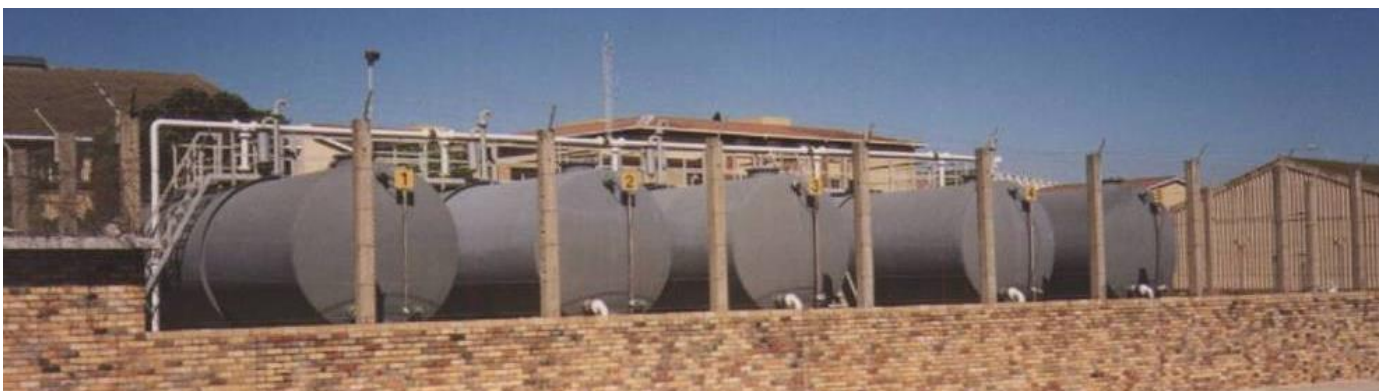
Hieronder: 5 vliegtuigbrandstoftanks die behandeld zijn met **ZINGA**.

Brandstoftanks:

ZINGA 2 x 60 µm DFD

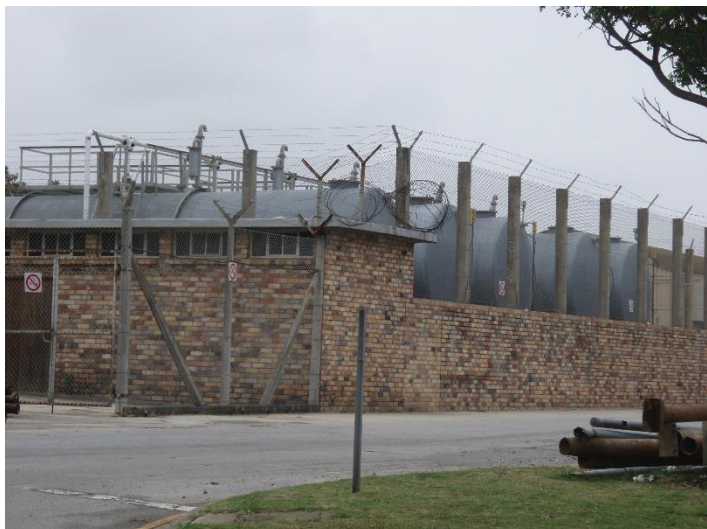
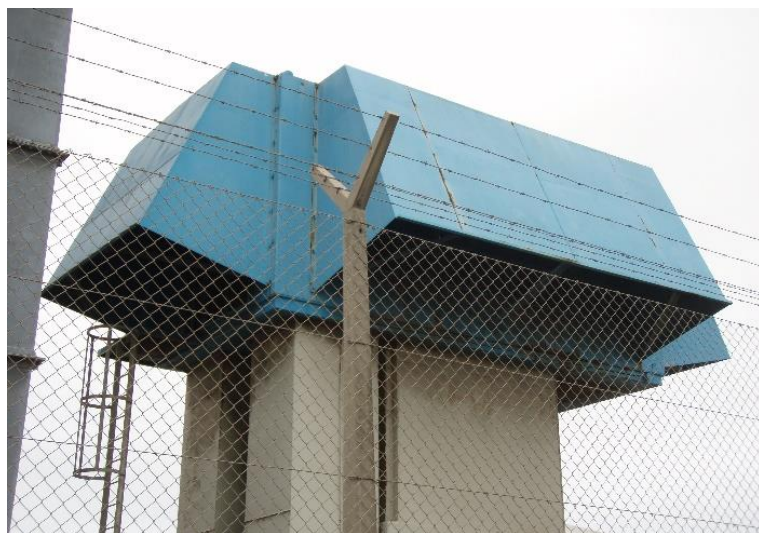
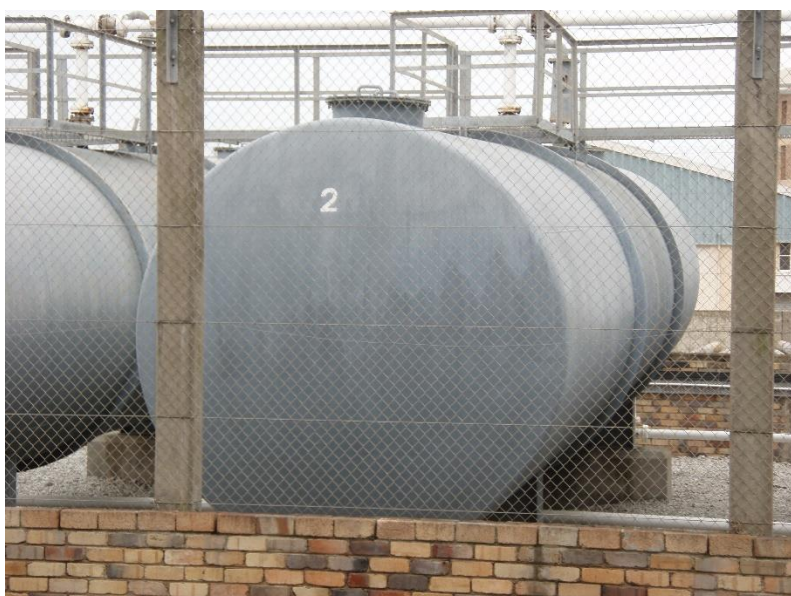
Tijdens een inspectie in 2009, **hetzij 10 jaren na de ZINGA en AQUAZINGA applicaties**, verkeerden de uitlaten en tanks nog altijd in héél goede staat.
